ARQUITECTURA TÉCNICA PROYECTO DE FINAL DE GRADO

ANÁLISIS CONSTRUCTIVO Y PROPUESTA DE REHABILITACIÓN SOSTENIBLE PARA CENTRO CÍVICO DE CAN FRANQUESA EN SANTA COLOMA DE GRAMENET

Projectista: Jhoselin Mirian Coronel Asistiri
Director: Dídac Gordillo Bel
Convocatòria: Septiembre/ Octubre 2019

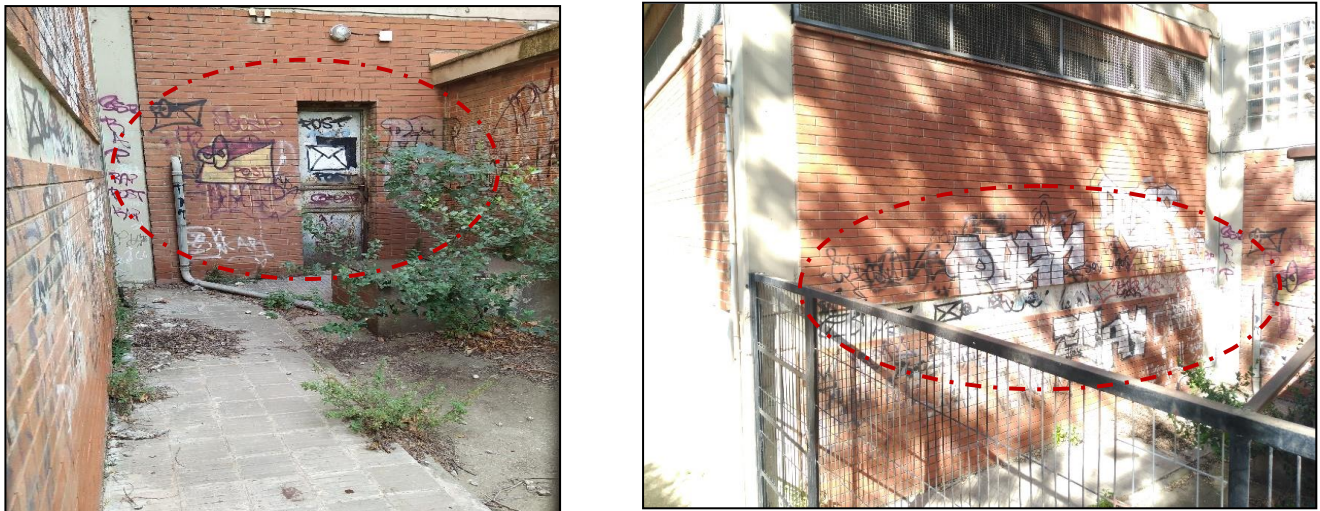
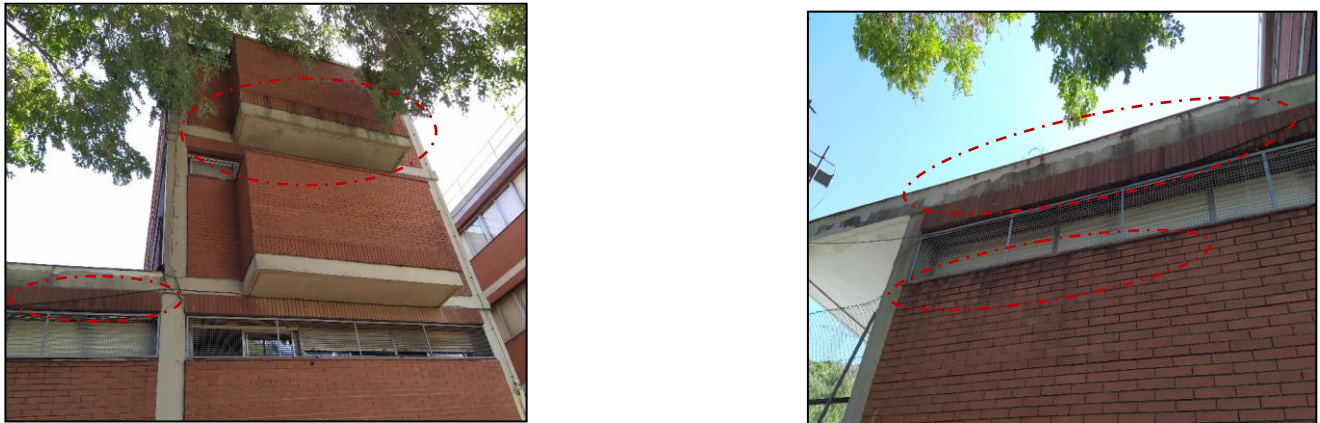
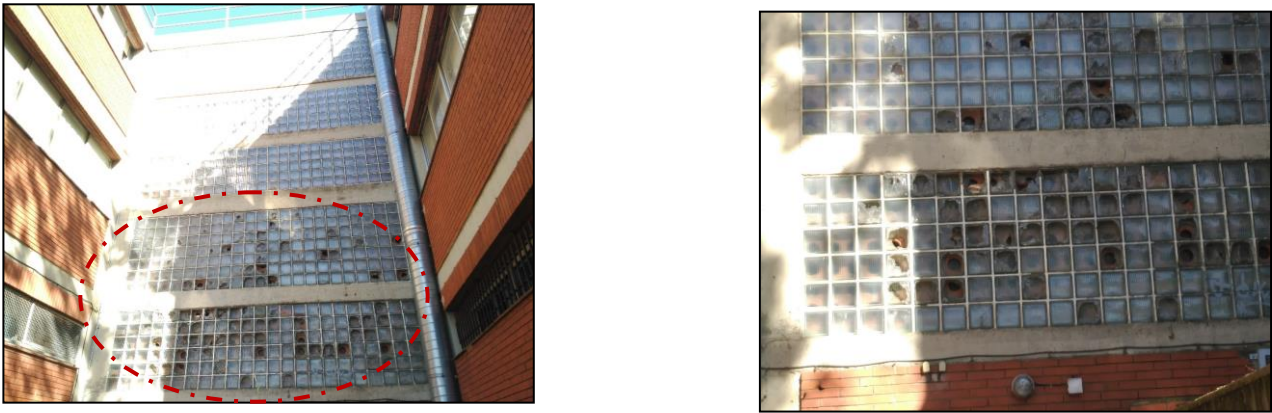
Presencia de grafitis y manchas oscuras en los ladrillos de la cara exterior de la fachada

La aparición de dichas manchas negras puede ser debida a la humedad a la que están expuestas las fachadas, en algunos casos puede ser por el ambiente agresivo que puede causar estas lesiones o en otros casos puede ser debido a la presencia de agua proveniente de la cubierta.

El agua y el viento pueden producir erosiones. Debido a su acción continua de desgaste, derivan en una pérdida de masa y forma del muro de fábrica. Se producirán pues lesiones como la aparición de manchas. La falta de relleno en las juntas del muro y una mala práctica constructiva (como no ventilar las cámaras de aire del muro) puede favorecer la aparición de manchas de humedad en las fachadas.

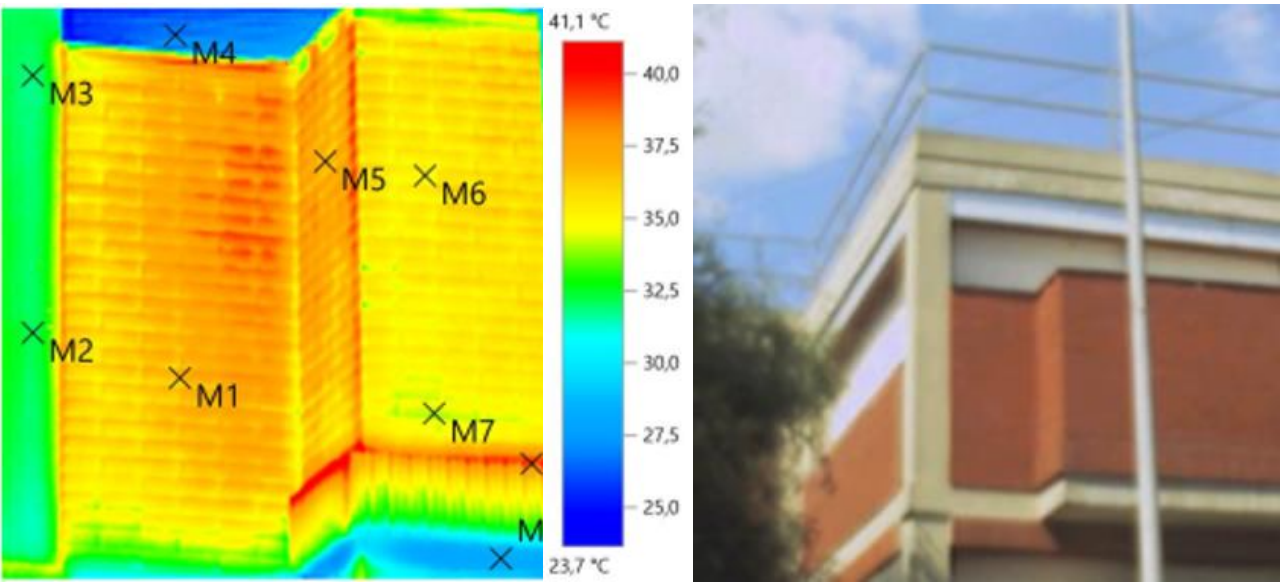
Figura 87: Presencia de puentes térmicos en los forjados y pilares

Los resultados obtenidos fueron muy significativos, mostrando de manera muy gráfica (Fig. 87) la diferencia de transferencia de calor de los diferentes elementos en los encuentros entre muro, forjado y pilares.

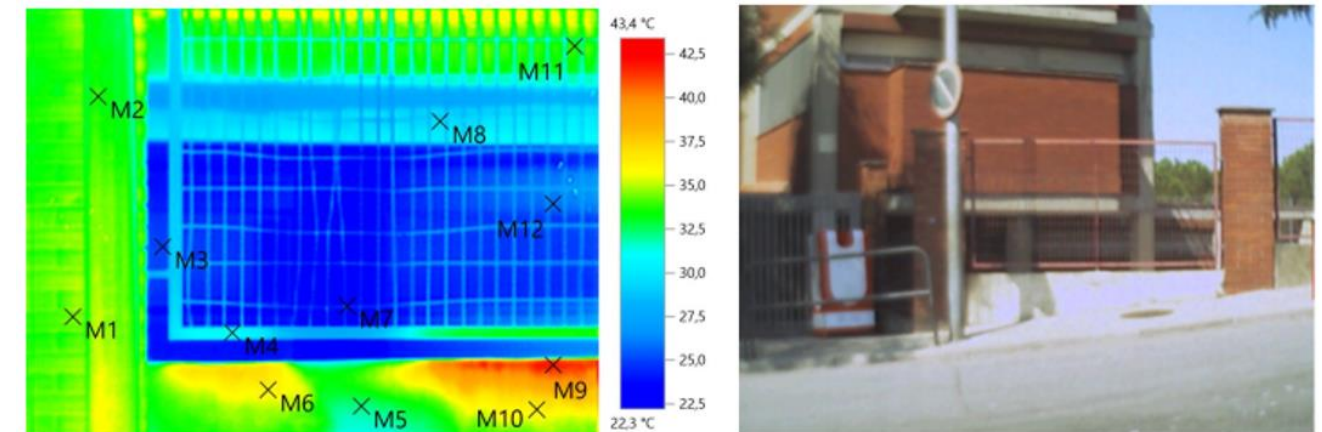
Figura 88: Imagen termográfica de fachada Sureste que muestra los puentes térmicos

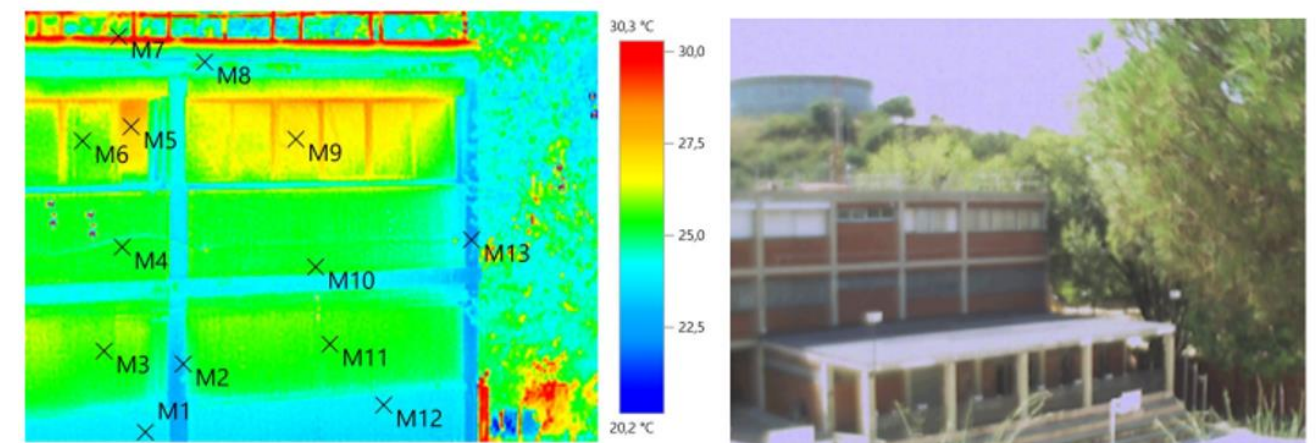
Figura 89: Imagen termográfica de fachada Noroeste que muestra los puentes térmicos

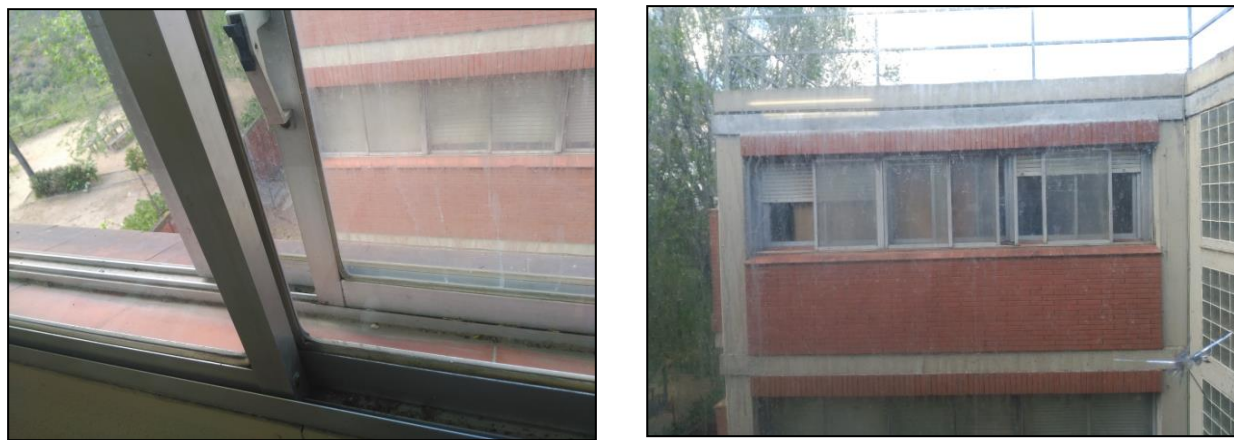
Actualmente estas ventanas presentan un estado óptimo de conservación con pequeñas deficiencias, debido a la falta de mantenimiento y a leves daños que afectan principalmente a los marcos y cristales. (Figuras 93 y 94).

Figura 93 y 94: Estado actual de las ventanas del edificio

Rehabilitación de las ventanas del edificio mediante la instalación de ventanas de doble acristalamiento y colocación de marcos de aluminio lacado en tono gris, con rotura de puente térmico de Clase 2 (Clasificación según la norma UNE EN 207: 200).
